**FORKLİFT DİKİZ AYNASININ  
TİTREŞİM KARAKTERİSTİĞİNİ  
ETKİLEYEN YAPISAL FAKTÖRLERİN  
İNCELENMESİ**

**BİAS KULLANICILAR  
KONFERANSI 2019**

**MEHMET TURGUT KAHVECİ  
TİTREŞİM VE GÜRÜLTÜ ANALİZ MÜHENDİSİ**

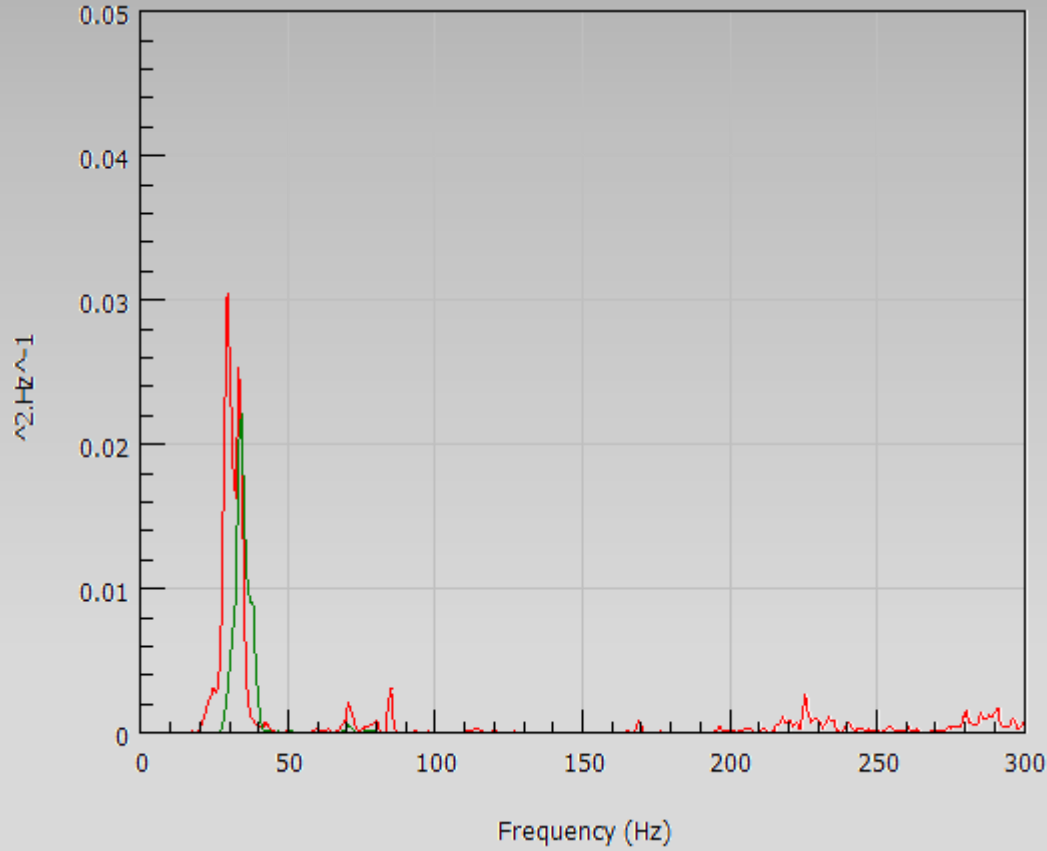
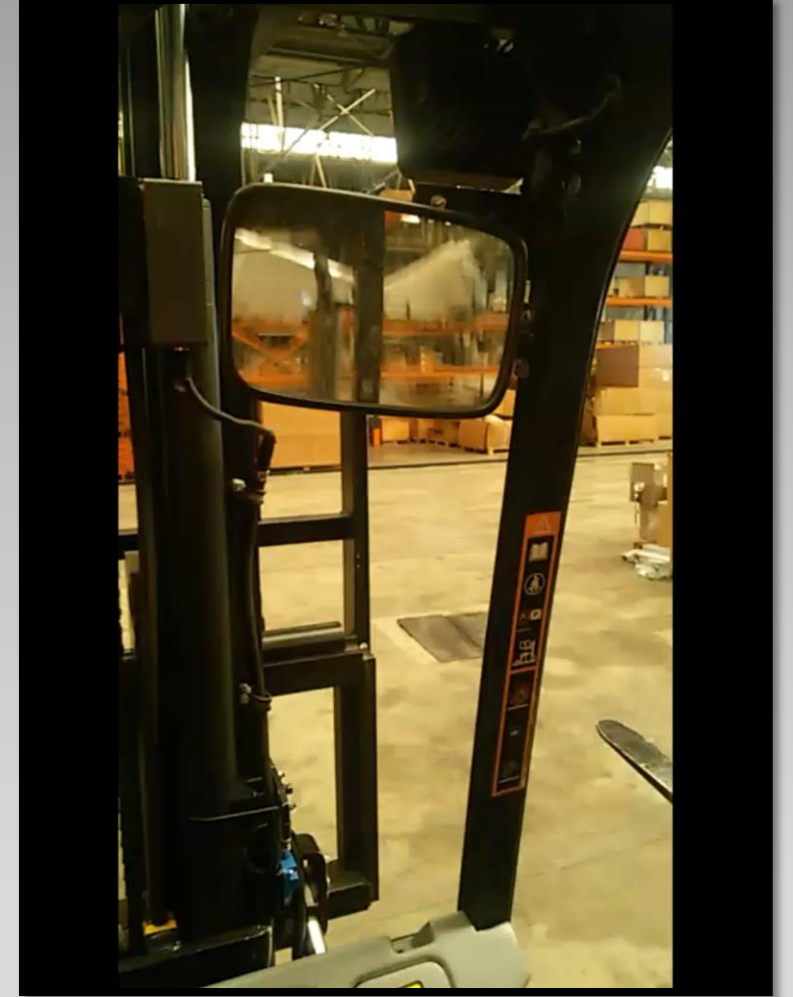
Tümosan 3.5 Ton forklift fonksiyon testleri sırasında özellikle \*\*\*\* ve \*\*\*\* rpm motor hızı civarında geri görüş aynasının görüntüye engel olacak şekilde titrediği görüldü.

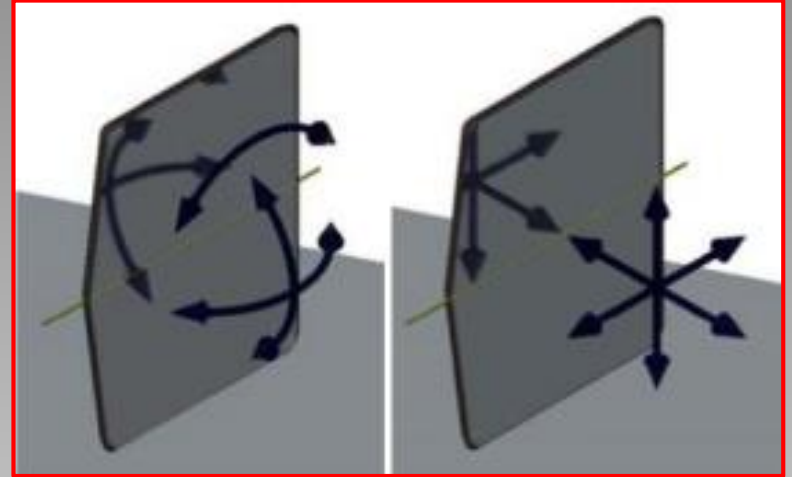
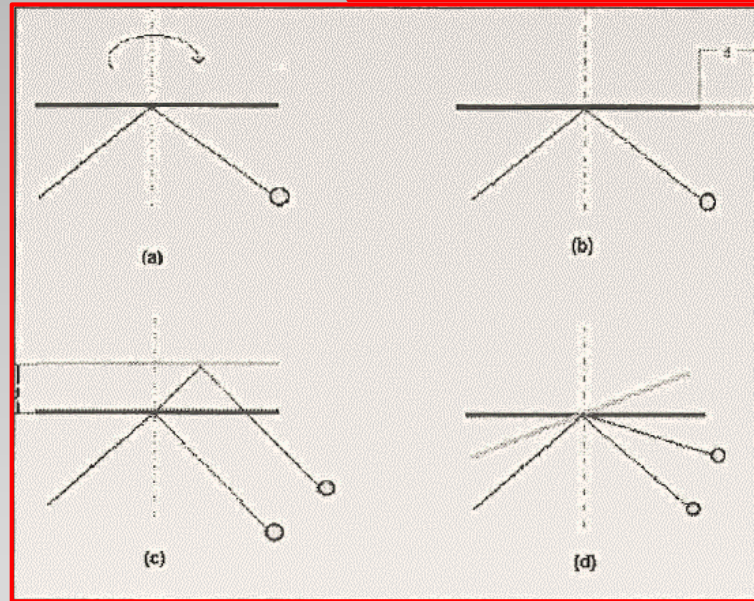
(a) ve (b) hareketleri görüş kaybına neden olmazken diğer 2 hareket ile görüntünün yeri değişmektedir\*

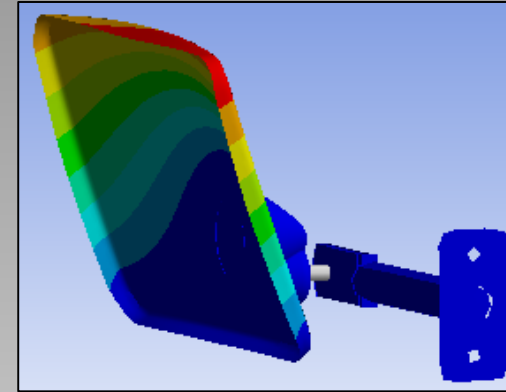
27.5 Hz

- Dikiz aynasının doğal frekansları incelendiğinde motor rölanti ve yoldan gelen yükler kaynaklı frekansların etki alanı olanı olarak kabul edebileceğimiz 0 – 80 hz civarında 3 modu tespit edildi.
- Bu frekanslar arasında araç üstü testlerde bulunan \*\* Hz değerine rastlanılmadı.

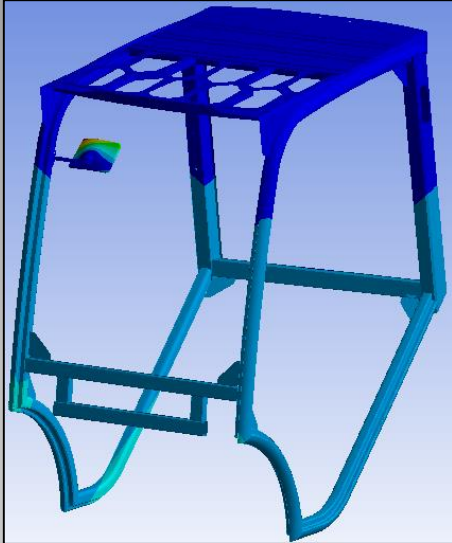
1.Mod \* Hz

- Benzer şekilde aynanın kabin ile birlikte gerçekleştirilen modal analizlerinde de aynı aralıkta modlar tespit edilmiştir.
- Ek olarak araç üstü testlerde tespit edilen ayna modlarından kaynaklanmayan \*\* Hz frekansın da kabin titreşiminden kaynaklanabileceği görüldü.

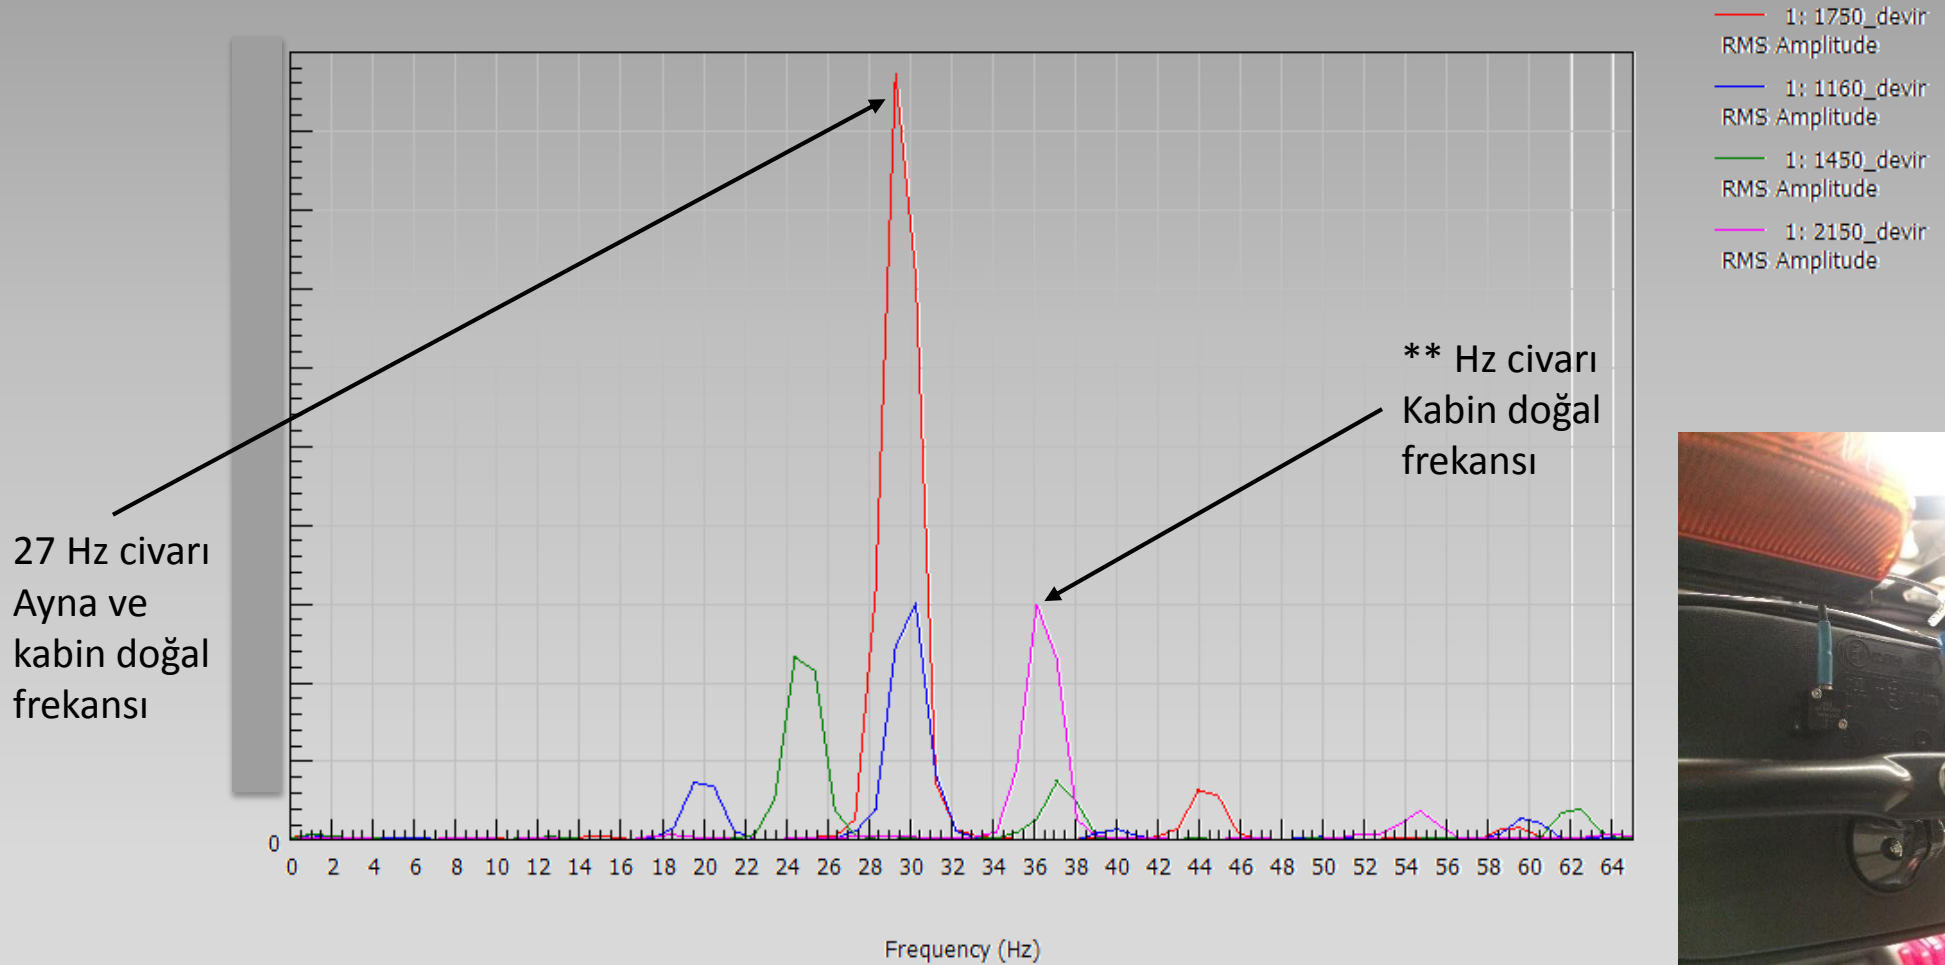
Grafikte motor çalışma frekanslarıyla çakışma halinde oluşan rezonans durumu görülebilir.

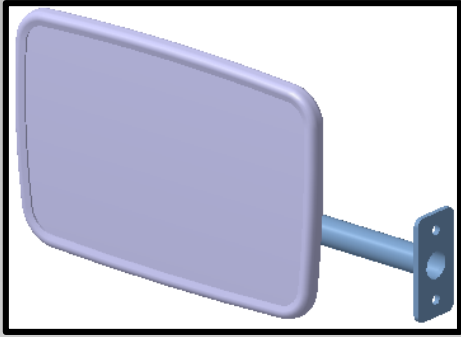
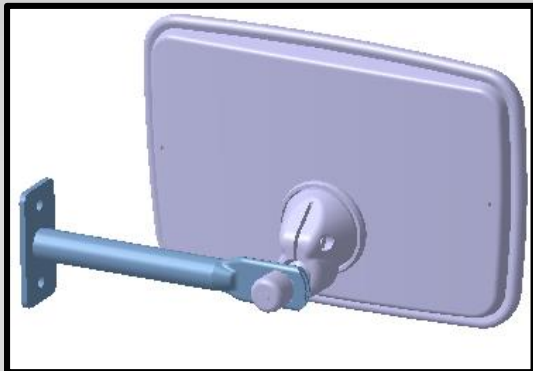
### İlk Tasarım:

- Ayna titreşimine karşı alınabilecek önlem olarak aynanın bağlantı noktası konumu ve bağlantı noktası çevresinin direngenliği görüldü.

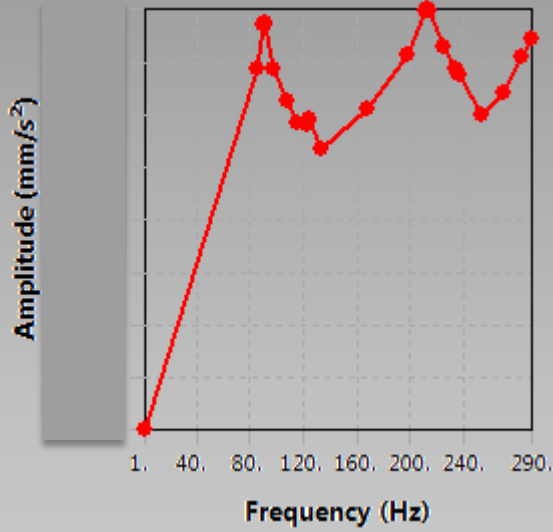
- Tasarımda yapılan değişikliklerle en düşük doğal frekans 80 Hz'in üzerine ötelendi.

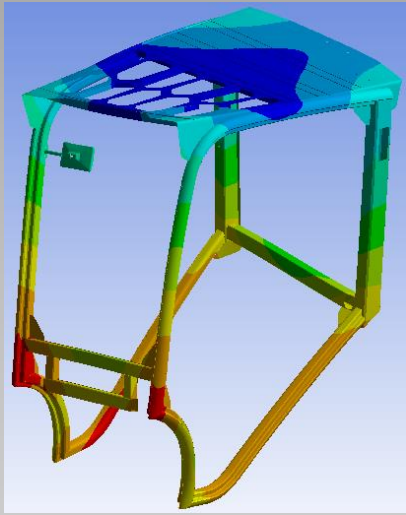
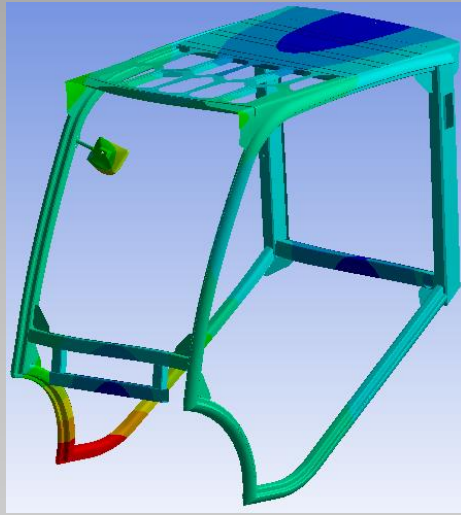
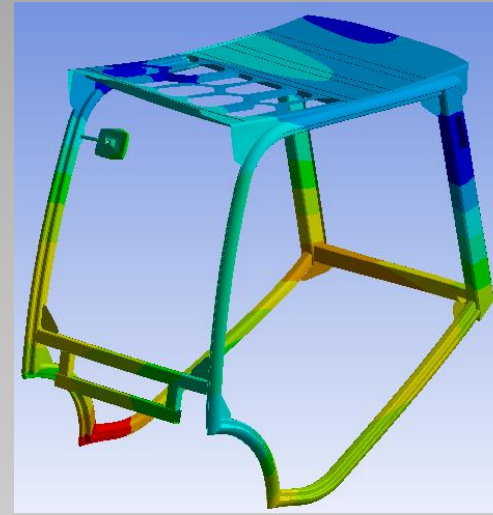
- Kabin ile birlikte analiz durumunda 27 Hz'de aynadaki rezonansın engellenmesiyle ilk duruma göre iyileşme görülmekte.

- \*\* ve \*\*\* Hz kabin modlarında da ilk duruma göre ayna hareketinin azaldığı görülebilir. ➔

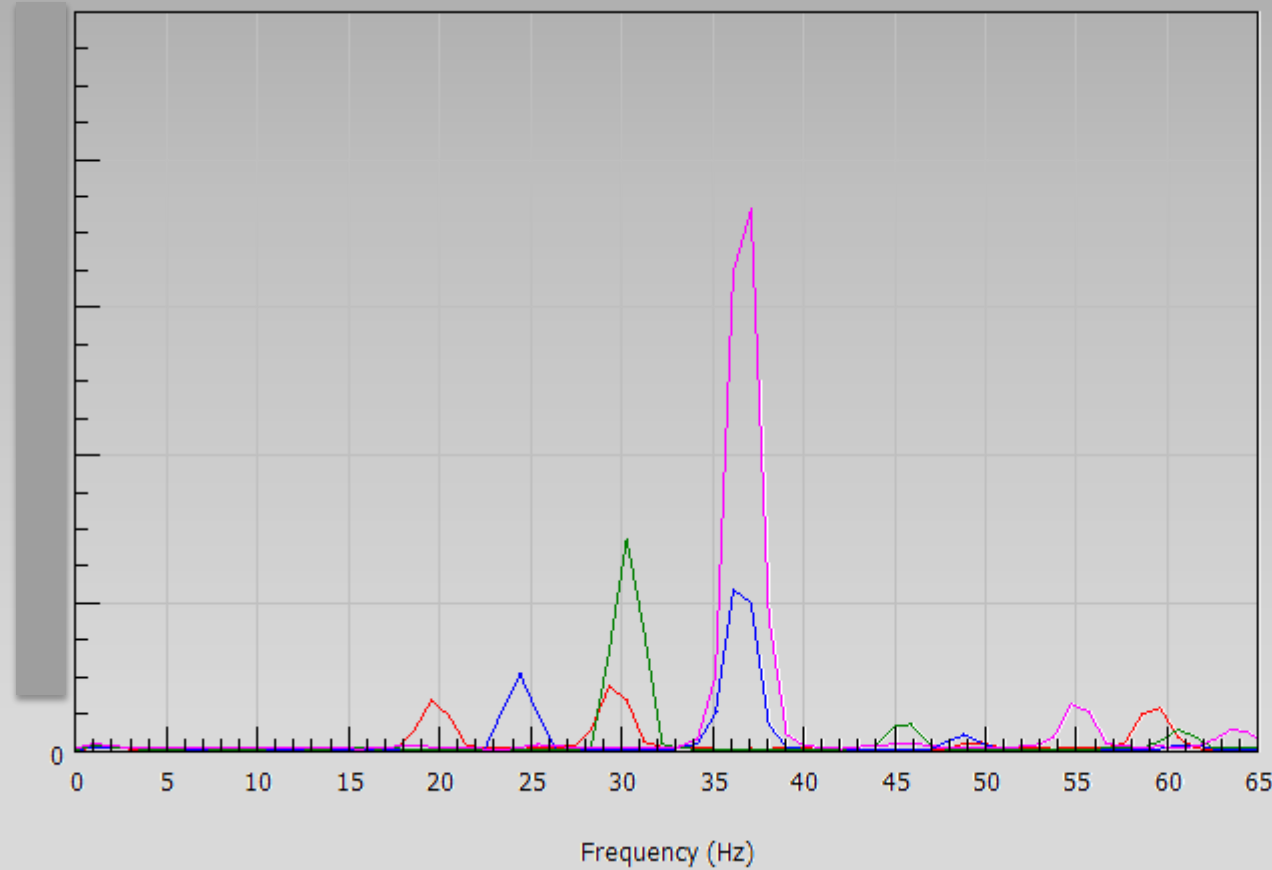
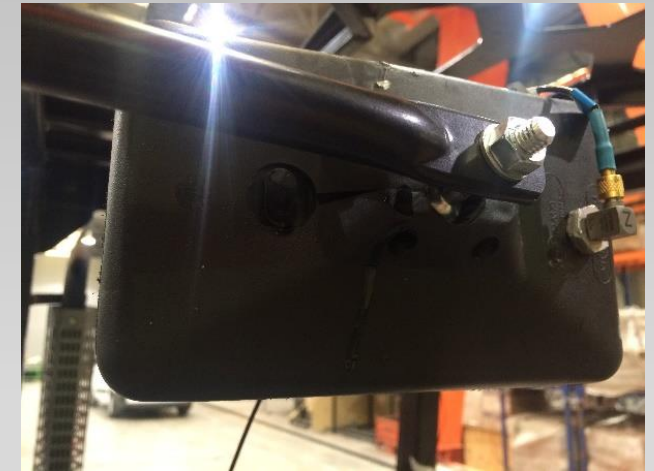
- Yeni tasarlanan ayna ile ilk doğal frekansın 80 Hz üstüne ötelenmesi sayesinde testlerde ölçülen ivme değerlerinin düştüğü gözlenmiştir.
- 27 Hz'teki kabin ve ayna titreşimi büyük oranda engellenirken \*\* Hz'teki etkiler azaltılmıştır.

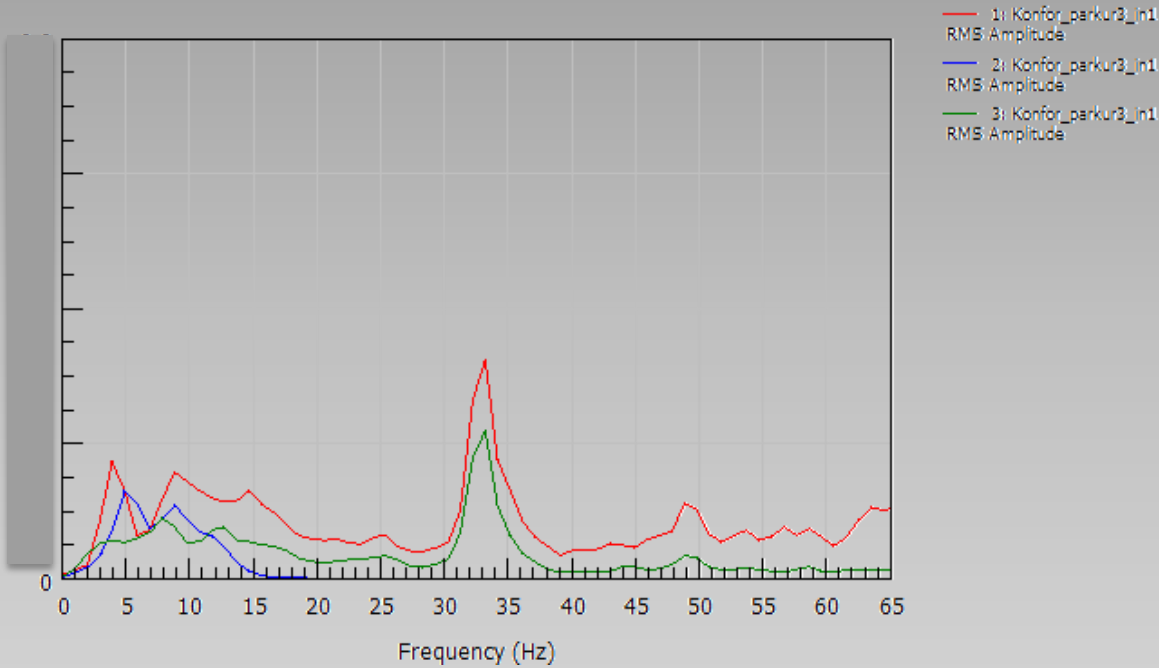
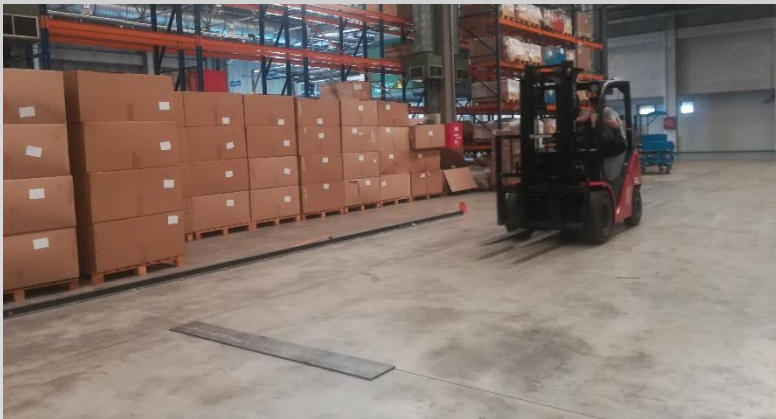
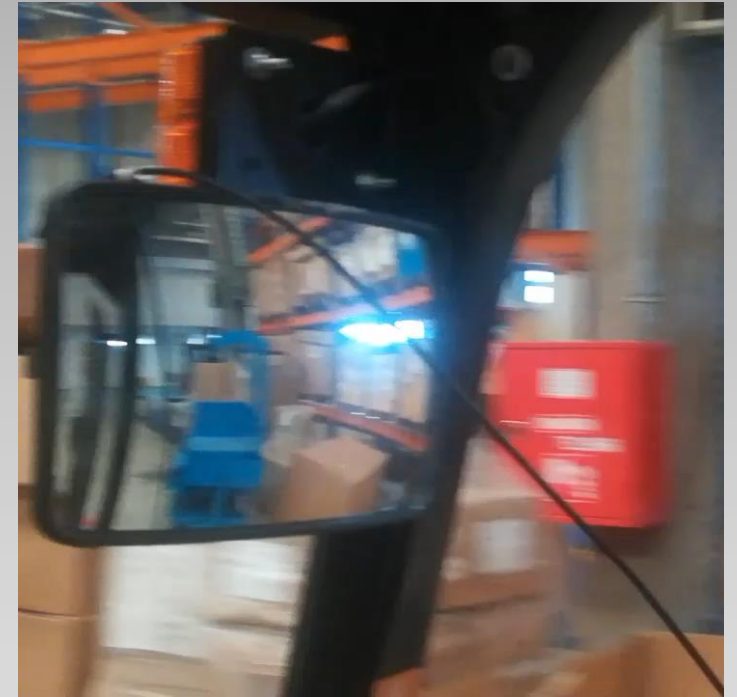
- Regülasyonlar çerçevesinde belirlenen konfor parkurunda da ivme büyüklüklerinin çok yukarı çıkmadığı görüldü.
