**FORKLİFT DİKİZ AYNASININ  
TİTREŞİM KARAKTERİSTİĞİNİ  
ETKİLEYEN YAPISAL FAKTÖRLERİN  
İNCELENMESİ**

**BİAS KULLANICILAR  
KONFERANSI 2019**

**MEHMET TURGUT KAHVECİ  
TİTREŞİM VE GÜRÜLTÜ ANALİZ MÜHENDİSİ**

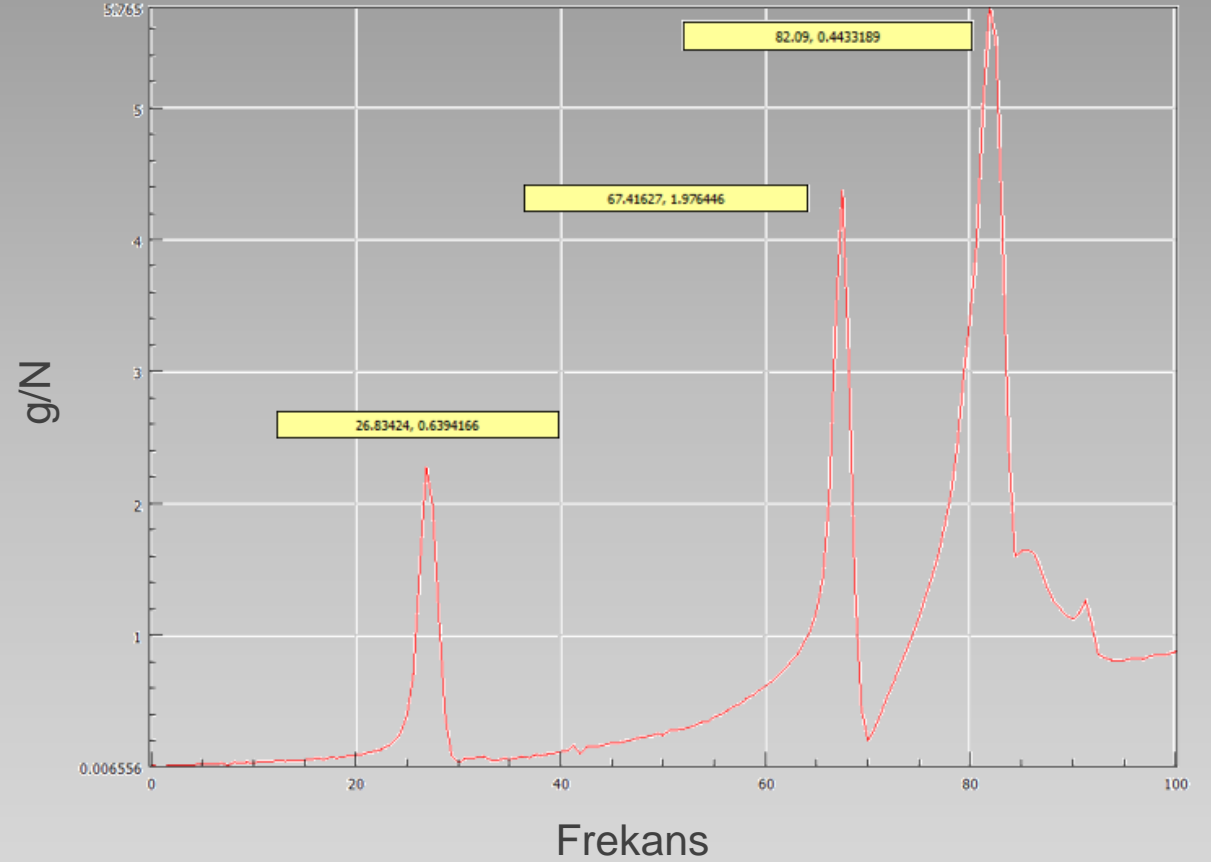
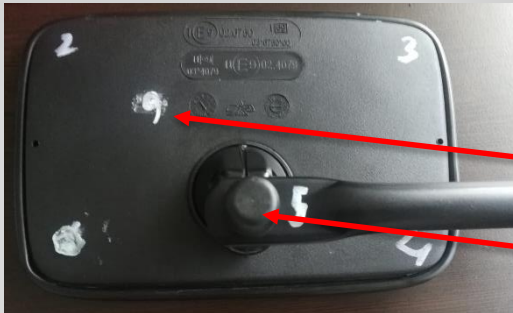
Doğal Frekanslar		
Analiz Sonuçları	Test Sonuçları	Fark
27.5 Hz	26.8 Hz	-2.61%
64.2 Hz	67.4 Hz	4.75%
81.7Hz	82.1 Hz	0.49%

Modal testlerde analiz sonuçları ile benzer doğal frekanslar elde edilmiştir.

İvme ölçümü

Kuvvet uygulama

Grafikte motor çalışma frekanslarıyla çakışma halinde oluşan rezonans durumu görülebilir.

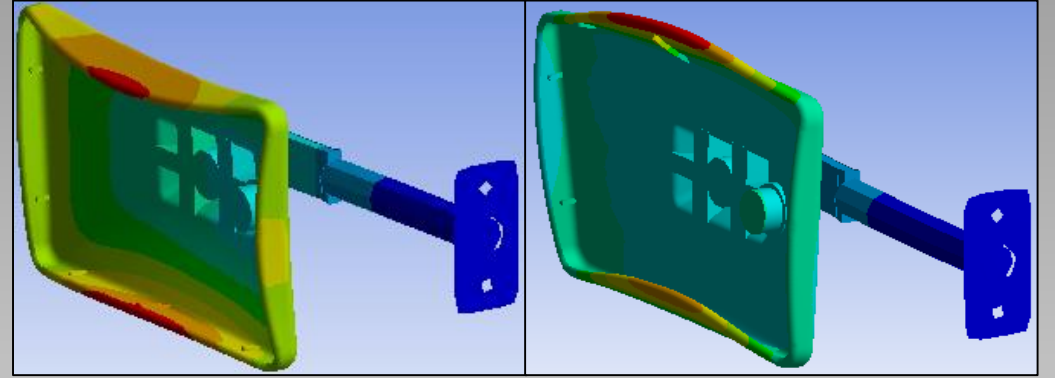
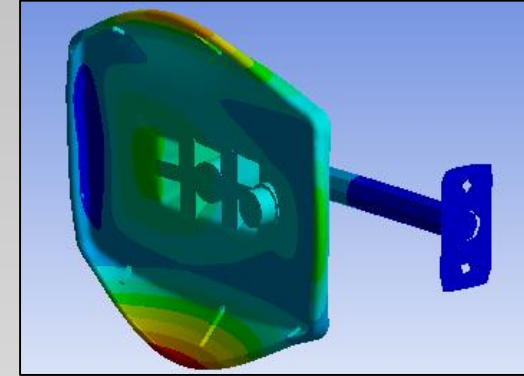
Mod Şekilleri:

90.3 Hz

123.3 Hz

Doğal Frekanslar	
Eski Tasarım	Yeni Tasarım
27.5	90.3
64.2	123.3
81.7	212.21

212.2 Hz

- Tasarımda yapılan değişikliklerle en düşük doğal frekans 80 Hz'in üzerine ötelendi.

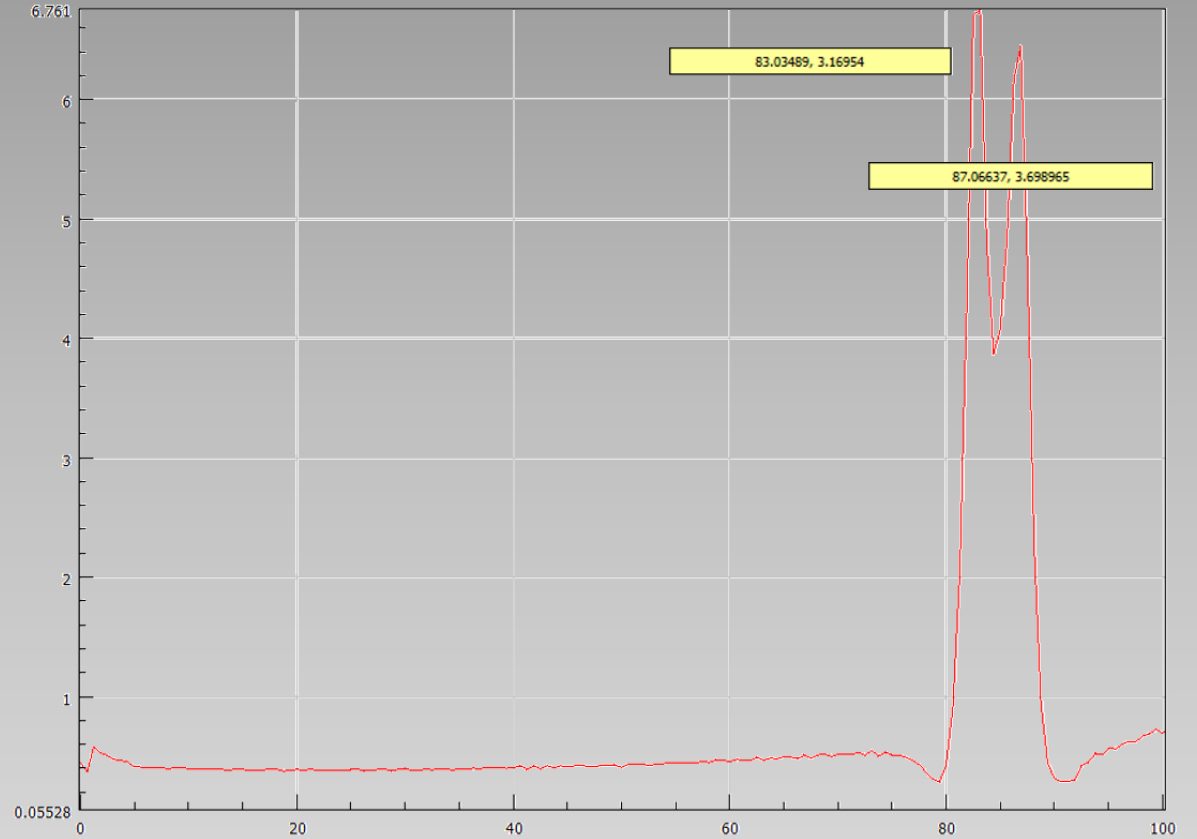
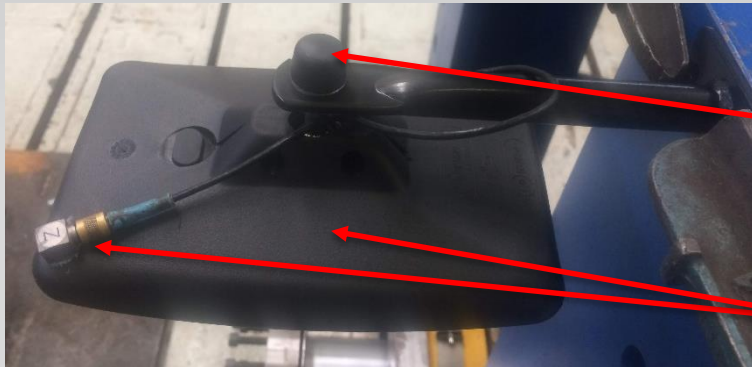
## Modal Test Sonuçları:

Kuvvet uygulama

İvme ölçümü
