Vaka Calismasi
BIAS Muhendislik
Haluk Turksoy Arka Sok. 12/2 Altunizade
Uskudar 34662, Istanbul, Turkiye

Düzenleyen	Ali Firat Bucak	Tarih	10/24/2023 Saat	11:53
Cihaz	SoundCam Ultra			
Yazılım	V1.2.444

ÖZET					
Ölçüm Sayısı	5				
Yorum					
Hacme göre maliyetler (TRY)	0.13			Enerji maliyetle	0.30 TRY/kWh
Yıllık çalışma süresi (saat)	8760 h			CO2 emisyonu	0.408 kg/kWh
Yıllık toplam Sızma Miktarı m ³	4542.67	=	8.64 L/min	Gaz türü	Air
Yıllık toplam maliyet (TRY)	590.55 TRY			Para birimi	TRY
Yıllık CO2 emisyonları (kg)	803 kg CO2			Hacim birimi	L/min
	Öncelik 1	Öncelik 2	Öncelik 3	Öncelik 4	Öncelik 5
Sızıntı Sayısı	1	1	1	1	1
Sızıntı Oranı:	5.546	1.639	0.650	0.410	0.400

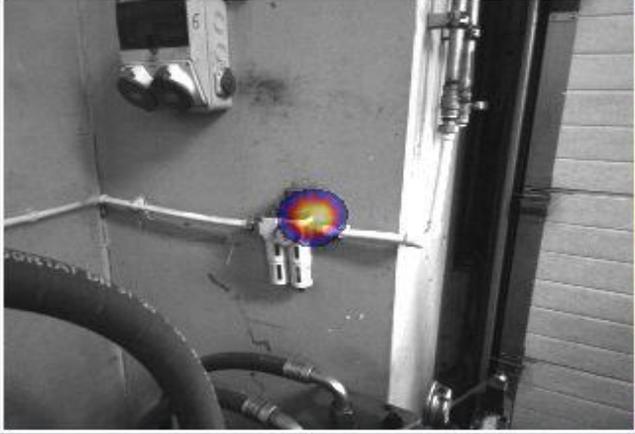
ID	Kacak 1	Özellik	Değer

Kayıp (TRY/a)	44.13
		Sızıntı Oranı (L/min)	0.65
		Seviye (dB)	52.5
		Basınç (bar)	6
		Mesafe (m)	0.80
		Gaz Türü	Air
		Makine	
		Bileşen	
		Öncelik	3
		Onarım Tavsiye Edildi	Hayır
		Onarım Yapıldı	Hayır
	Onarımcı		
	Onarım Tarihi		
Yorumlar

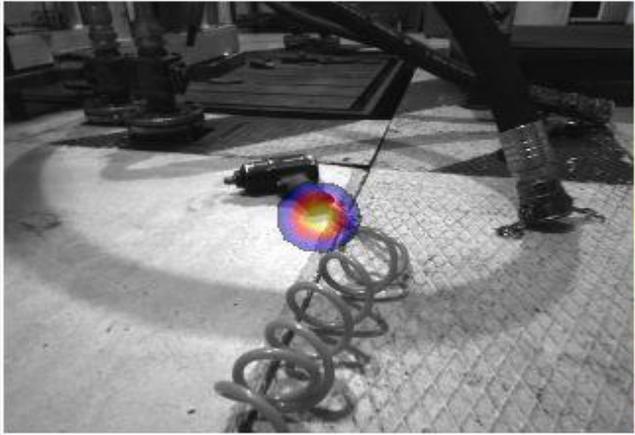
ID	Kacak 2	Özellik	Değer

Kayıp (TRY/a)	378.94
		Sızıntı Oranı (L/min)	5.55
		Seviye (dB)	69.4
		Basınç (bar)	6
		Mesafe (m)	1.00
		Gaz Türü	Air
		Makine	
		Bileşen	
		Öncelik	1
		Onarım Tavsiye Edildi	Evet
		Onarım Yapıldı	Evet
	Onarımcı		
	Onarım Tarihi		
Yorumlar

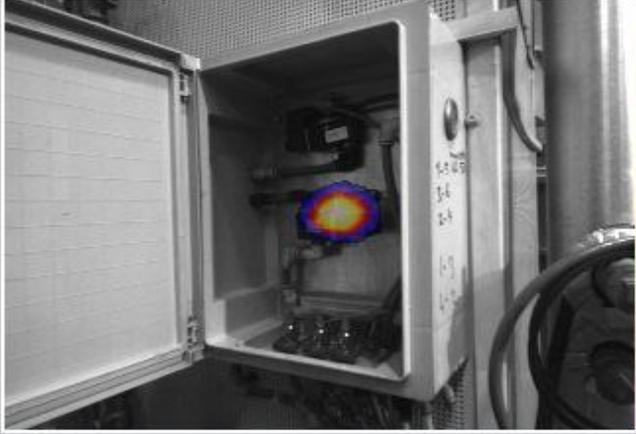
ID	Kacak 3	Özellik	Değer

Kayıp (TRY/a)	28.17
		Sızıntı Oranı (L/min)	0.41
		Seviye (dB)	49.2
		Basınç (bar)	6
		Mesafe (m)	0.70
		Gaz Türü	Air
		Makine	
		Bileşen	
		Öncelik	4
		Onarım Tavsiye Edildi	Hayır
		Onarım Yapıldı	Hayır
Yorumlar

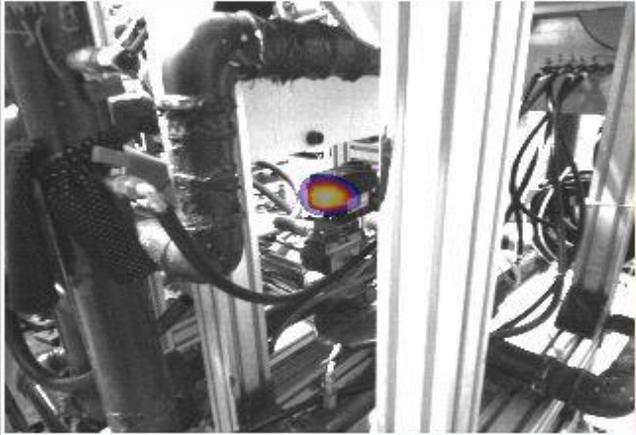
ID	Kacak 4	Özellik	Değer

Kayıp (TRY/a)	27.33
		Sızıntı Oranı (L/min)	0.40
		Seviye (dB)	48.3
		Basınç (bar)	6
		Mesafe (m)	1.00
		Gaz Türü	Air
		Makine	
		Bileşen	
		Öncelik	5
		Onarım Tavsiye Edildi	Hayır
		Onarım Yapıldı	Hayır
Yorumlar

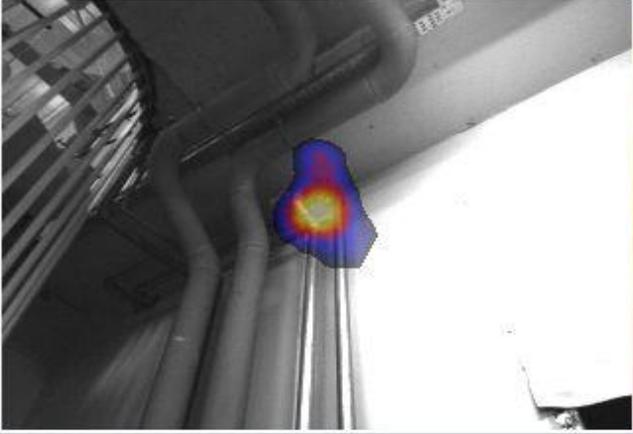
ID	Kacak 5	Özellik	Değer

Kayıp (TRY/a)	111.98
		Sızıntı Oranı (L/min)	1.64
		Seviye (dB)	49.0
		Basınç (bar)	6
		Mesafe (m)	3.00
		Gaz Türü	Air
		Makine	
		Bileşen	
		Öncelik	2
		Onarım Tavsiye Edildi	Evet
		Onarım Yapıldı	Hayır
	Onarımcı		
	Onarım Tarihi		
Yorumlar
